RAPPORT D'INTERVENTION

Mme BARTZ Pascale
59 Rue Ernest Beres
1232 HOWALD

Immeuble Collectif

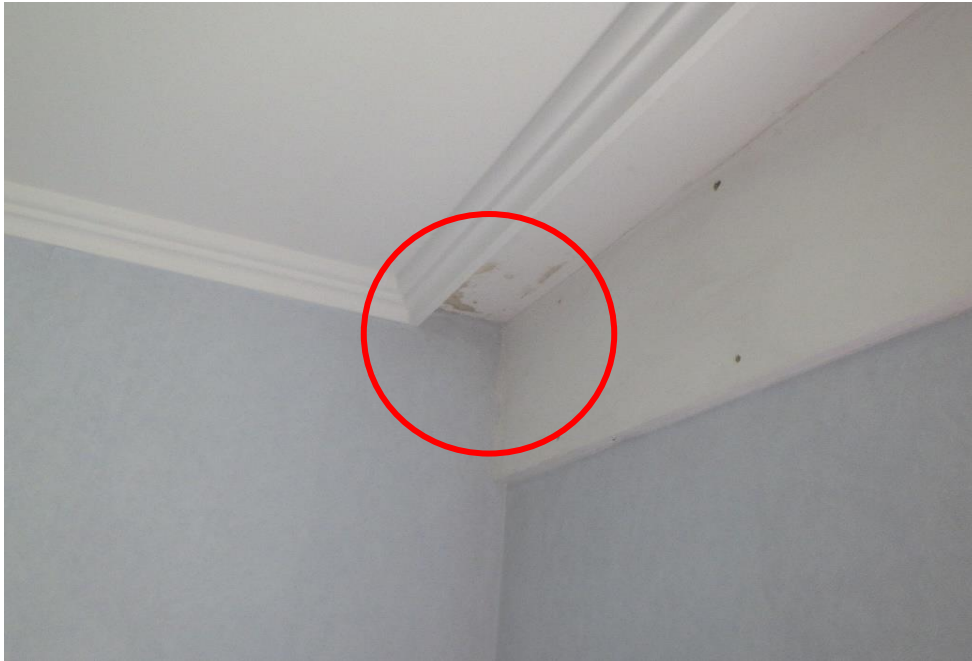
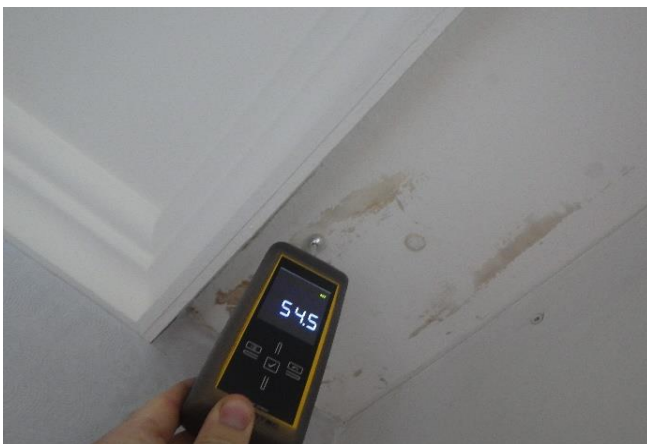
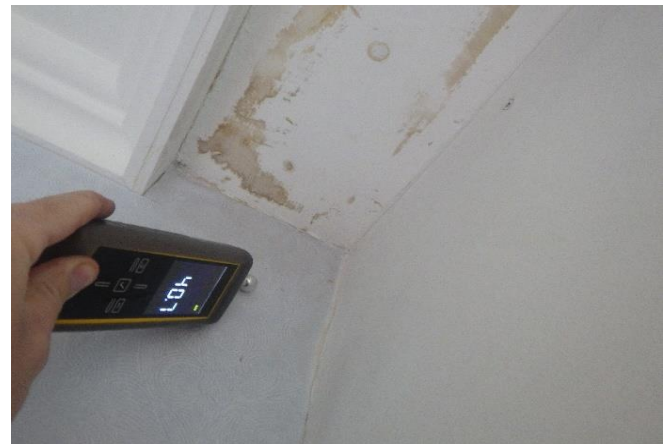
Dégradation du plafond et du mur dans l'angle de la chambre de Mme BARTZ au 1er étage.

Mesures d'humidité capacitives : de 20 à 60 graduations, matériaux secs.

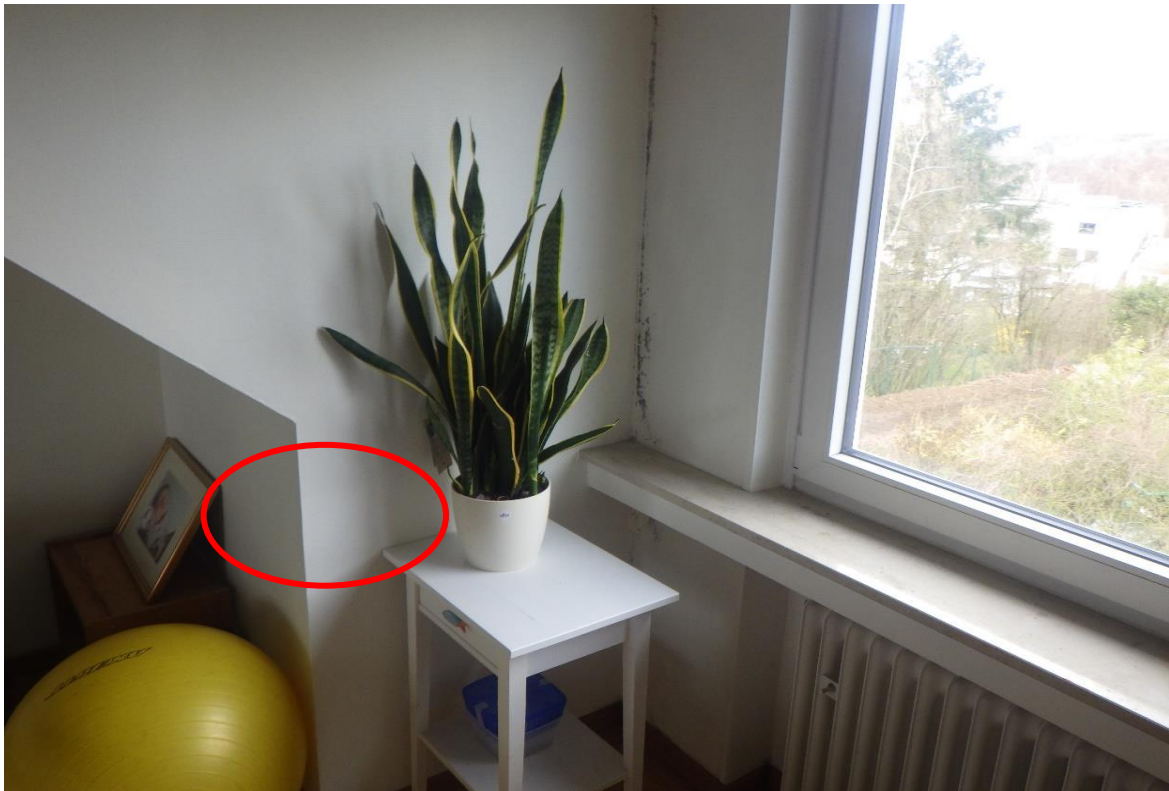
Aucun point d'eau ne se trouve à l'aplomb des désordres, il s'agit d'une chambre mansardée.

Zone des désordres à l'étage inférieur

A l'aplomb des désordres se trouve donc la toiture.

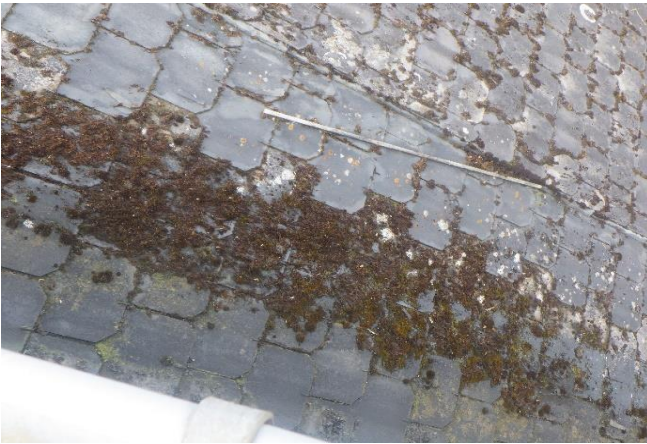
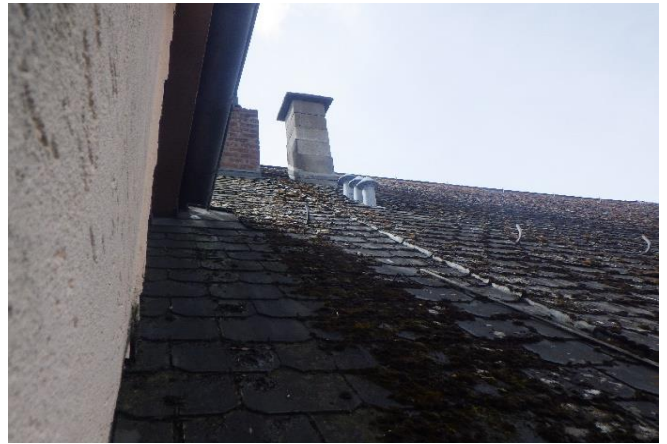
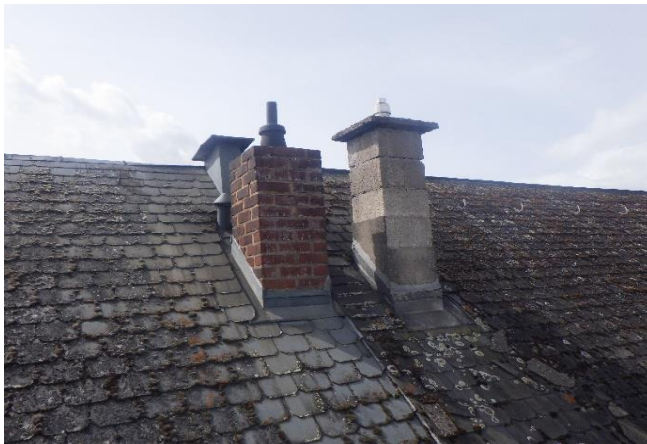
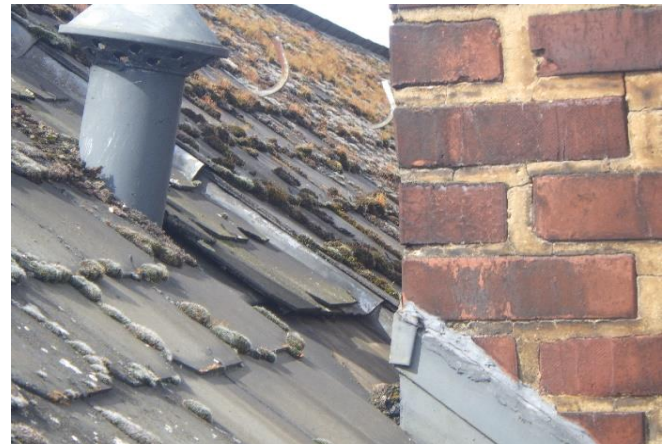
- Présence de quantité importante de mousse sur la toiture et celle mitoyenne.

- Effectuer un démoussage complet, reprendre la zinguerie de la mitoyenneté, de la gouttière et de la cheminée, remplacer les tuiles poreuses.

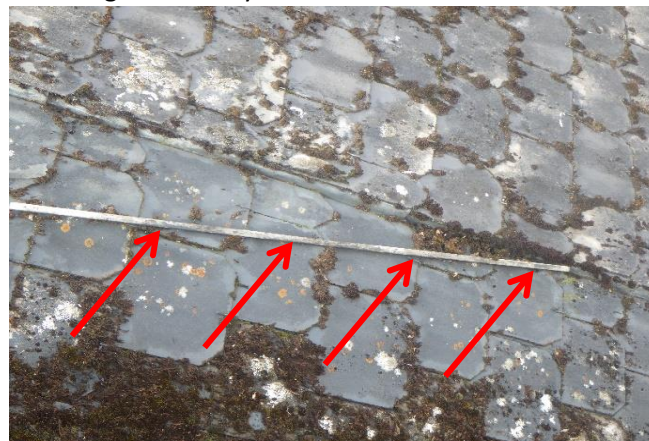
- Dégradation de la zinguerie mitoyenne.

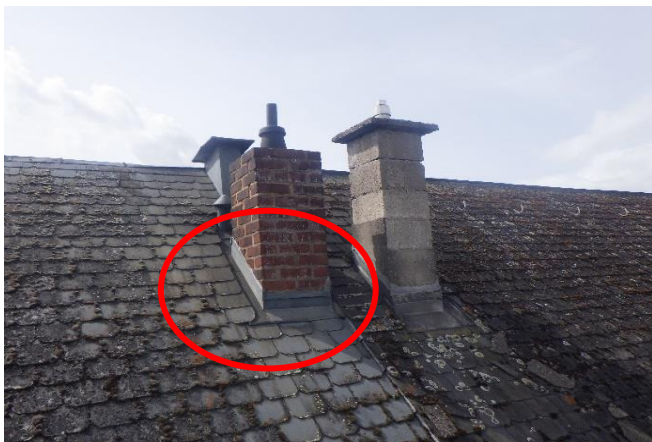
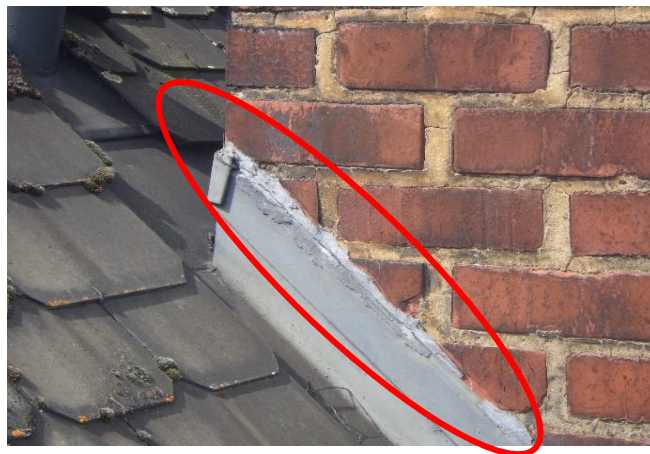
- Dégradation de la zinguerie et de la maçonnerie de la cheminée.

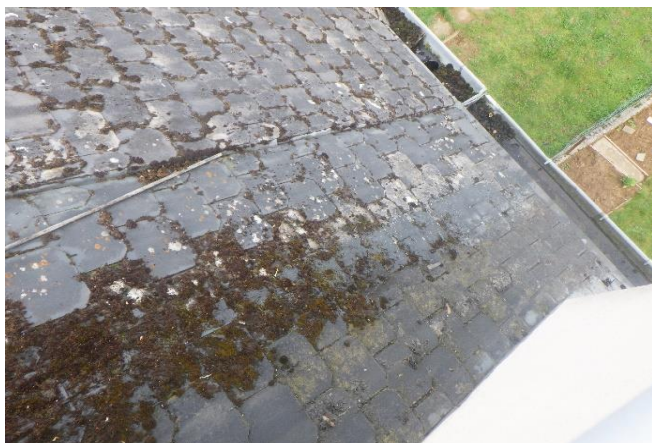
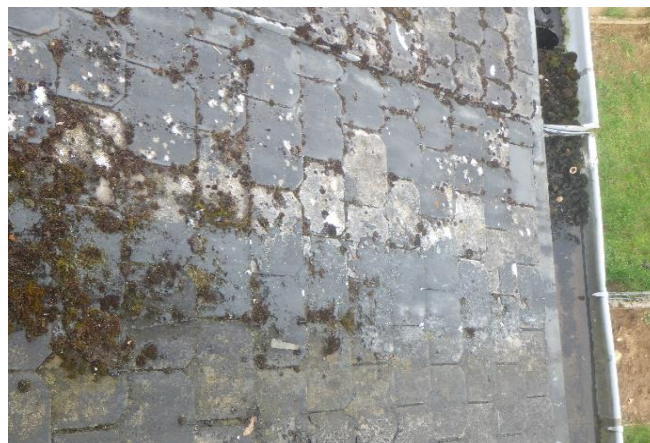
- Les tuiles (éternit ou fibro ciment) sont poreuses.

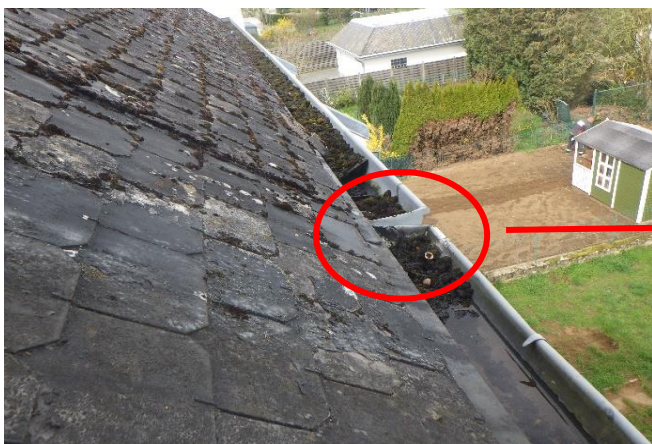
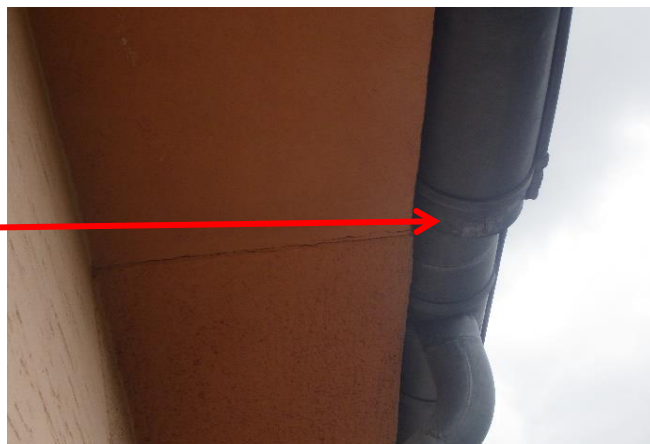
- Fuite sur les soudures de la gouttière.

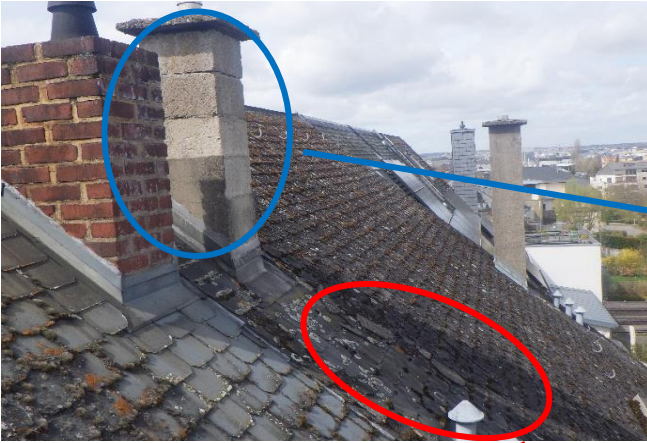
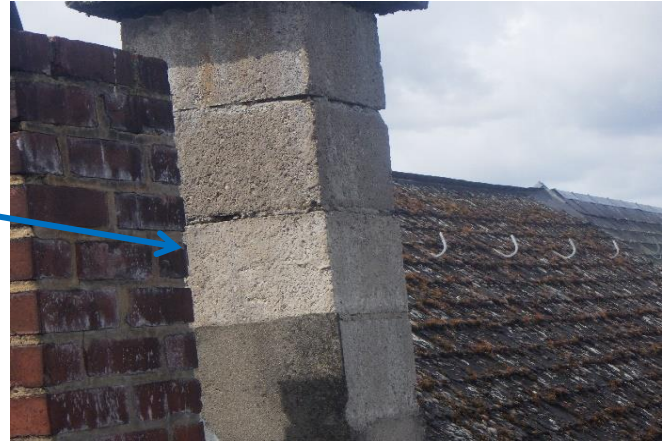
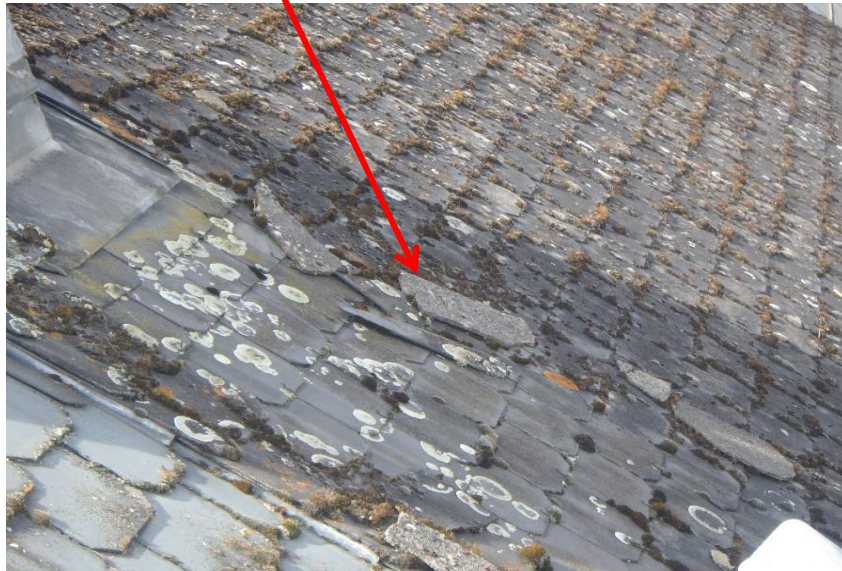
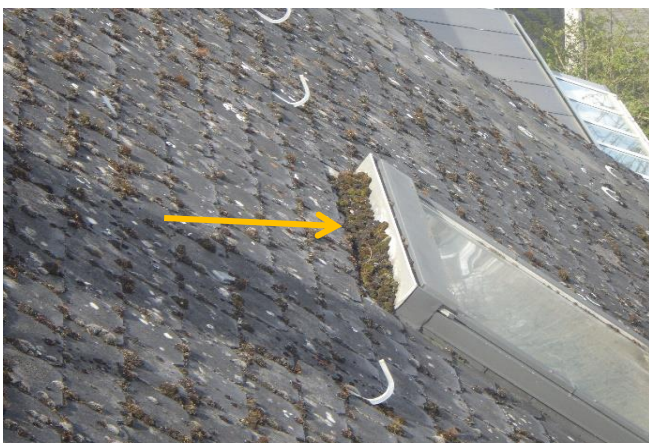
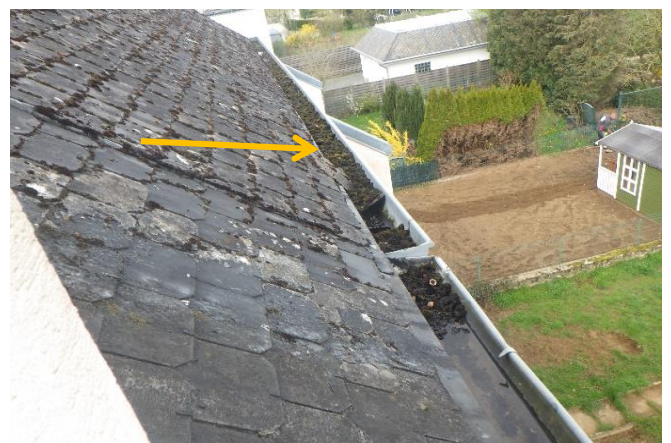
La toiture mitoyenne a également d'importants défauts.
