## **RAPPORT D'INTERVENTION**

M. FAYE Baye  
22 Rue du Commerce  
L-8220 MAMER

Infiltrations d'eau pluviale à travers les murs enterrés de la cuisine et du cellier situés au rez de chaussée de l'habitation de M. FAYE. CONNEXE LUX-2024-0555-rf, rapport d'intervention du 29/01/2024.

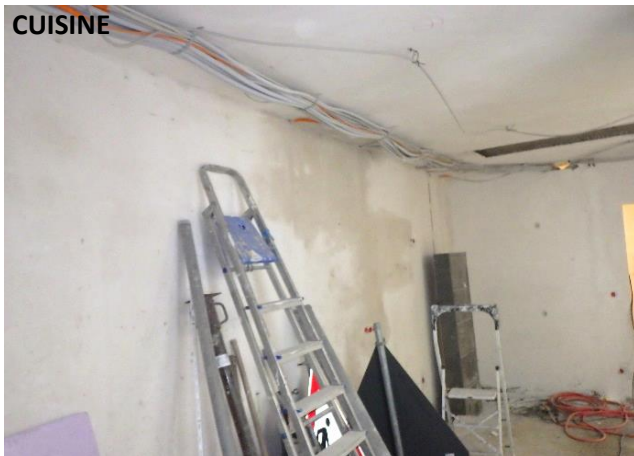
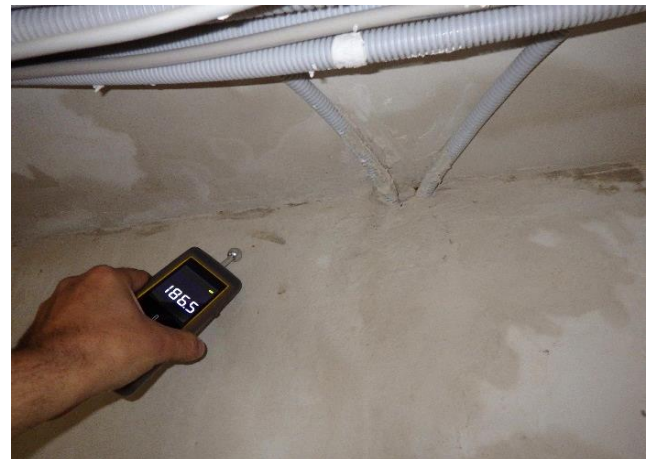
Mesures d'humidité capacitives : de 160 à 200 graduations, matériaux saturés en eau.

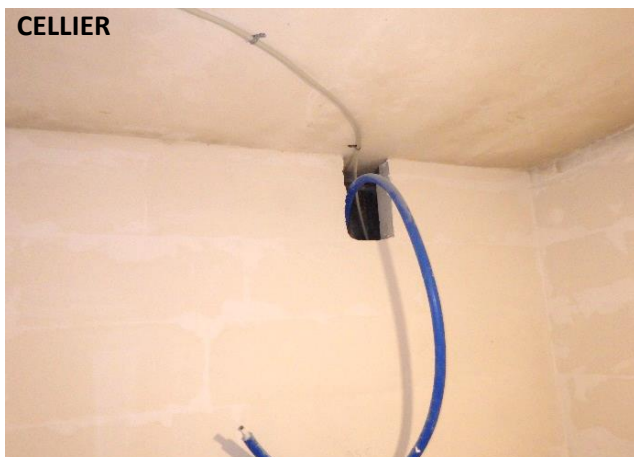
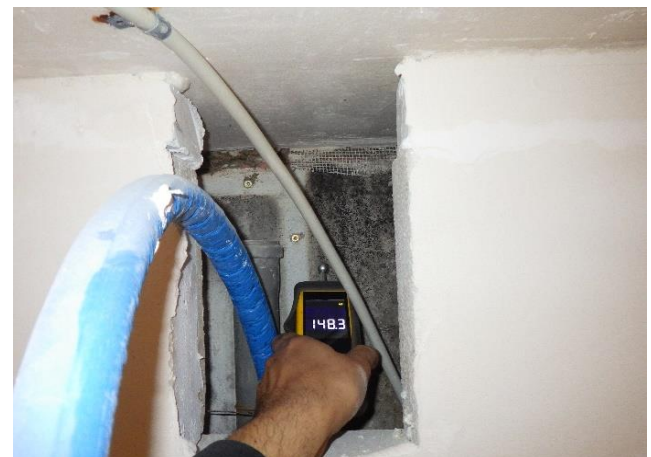
Mesures d'humidité capacitives : de 100 à 160 graduations, matériaux humides.

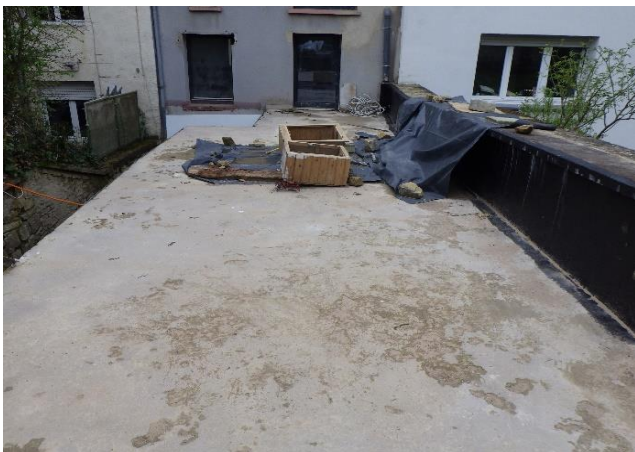
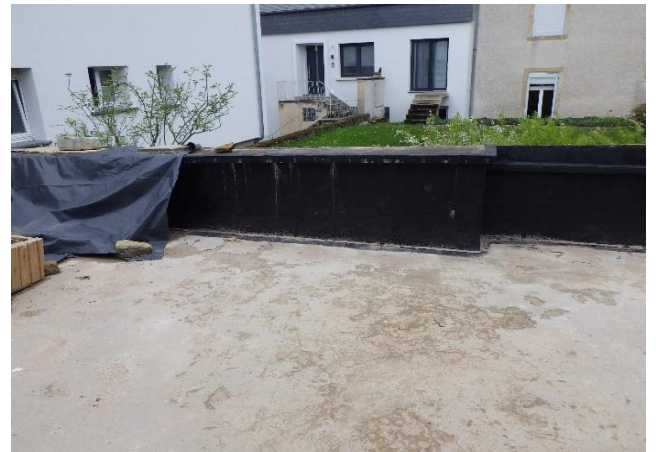
Chez M. FAYE, au-dessus de la cuisine et du cellier se trouve une toiture-terrasse accessible.

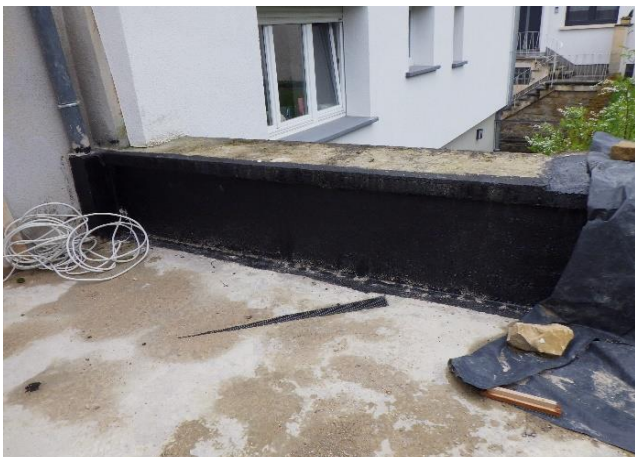
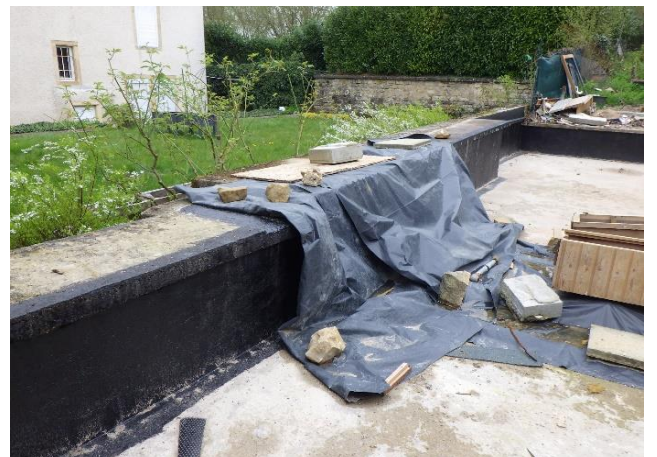
Nous constatons que les préconisations émises dans notre rapport connexe LUX-2024-0555-rf ont exécutées.

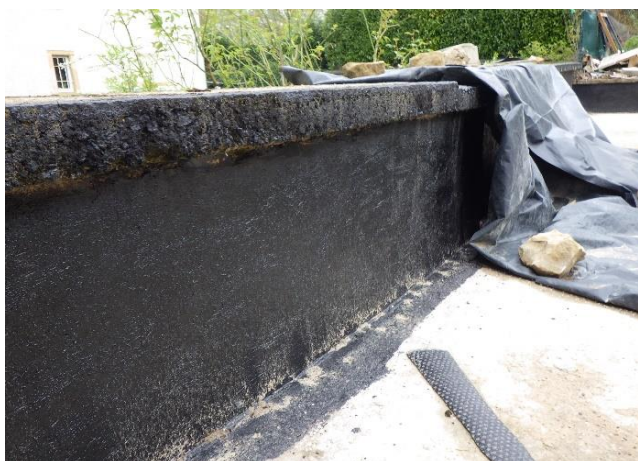
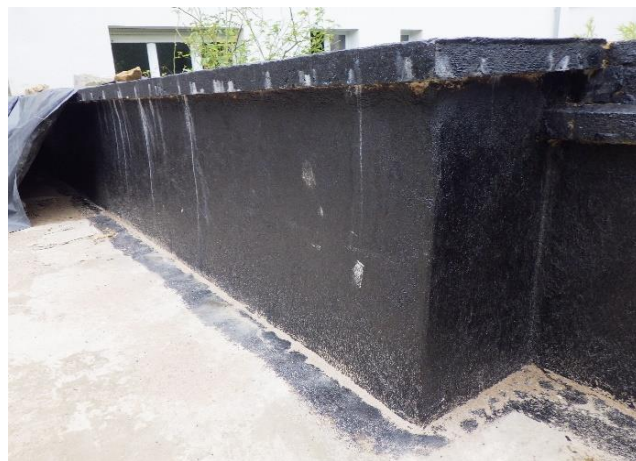
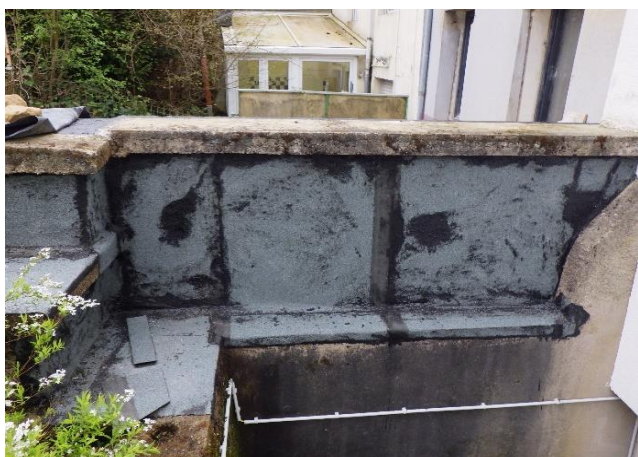
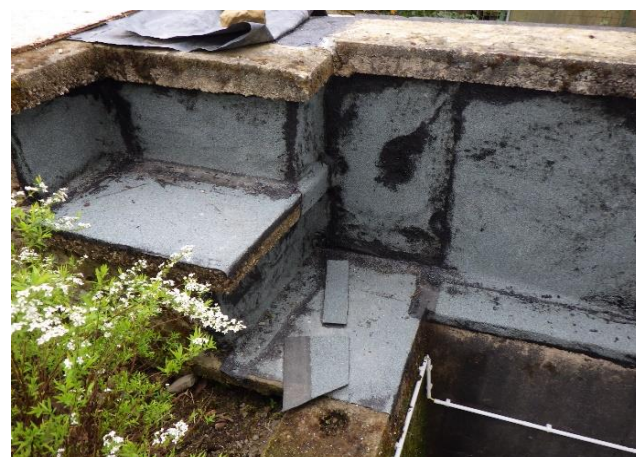
Malgré le traitement des relevés d'étanchéité de la terrasse, on nous signale la présence persistante d'infiltrations d'eau pluviale à travers les murs enterrés de la cuisine et du cellier.

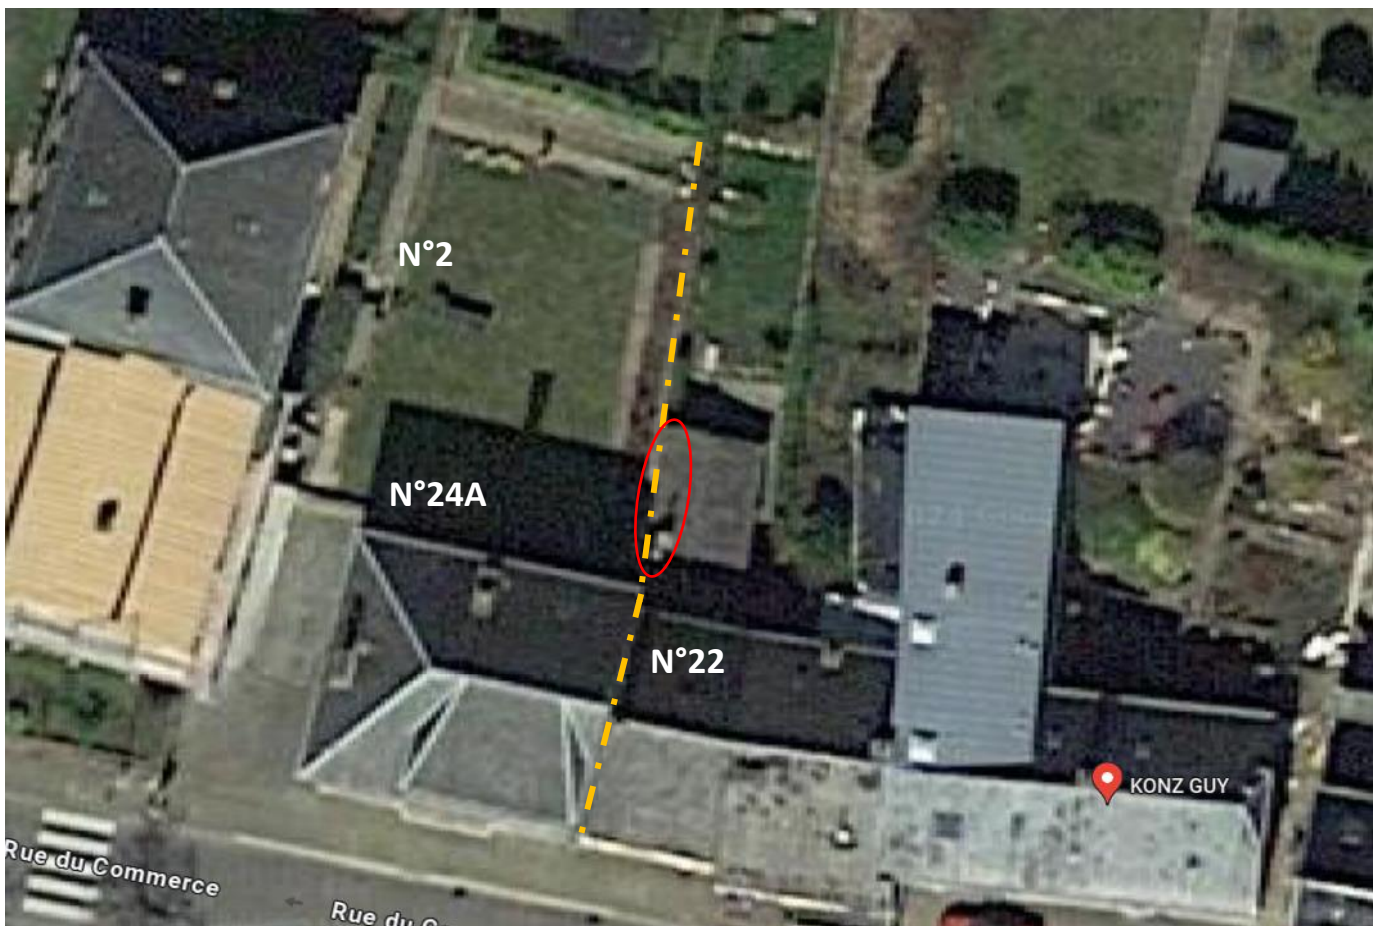
M. GILSON nous précise que infiltrations d'eau pluviale chez M. FAYE se produisent à travers le mur enterré en mitoyenneté avec le jardin des deux entités suivantes :

○ Projection des désordres chez M. FAYE

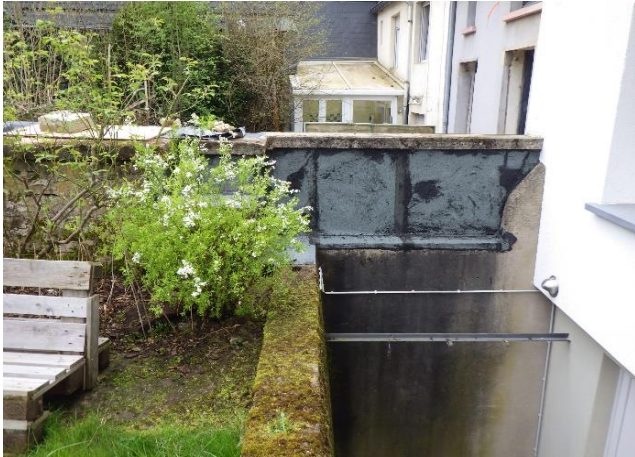
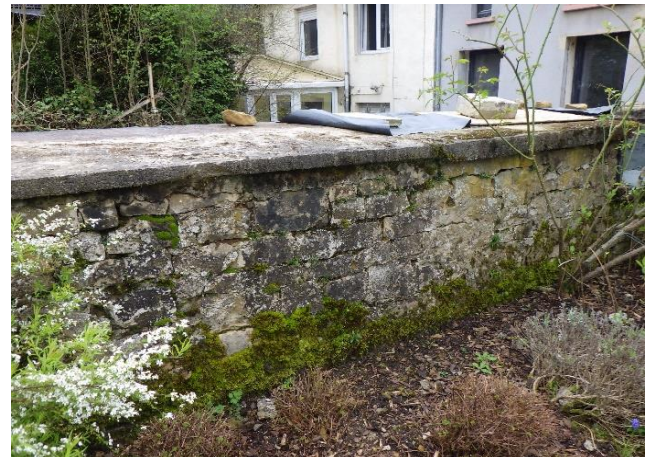
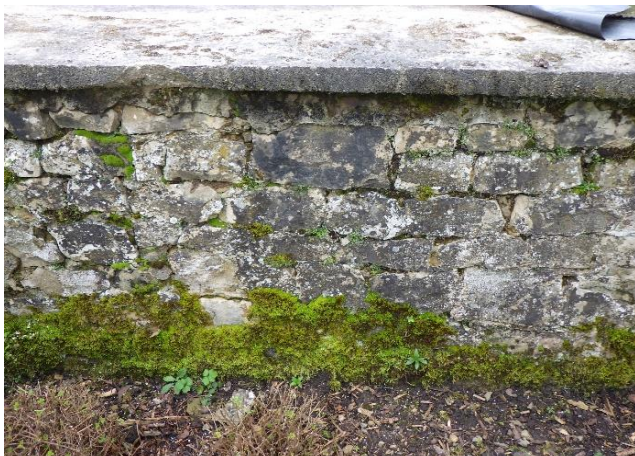
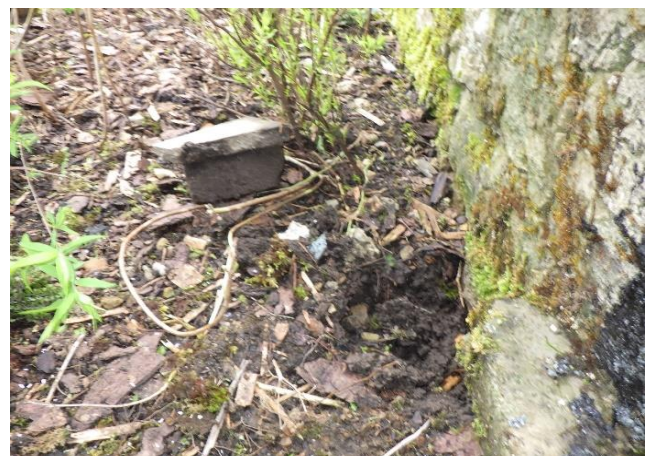
Les mur infiltrant est très ancien. Il est dépourvu d'étanchéité verticale et de drainage des eaux souterraines.

Les désordres observés proviennent d'un défaut d'étanchéité vertical généralisé du mur enterré de la cuisine et du cellier, le long de la mitoyenneté.

Nous avons également constaté l'absence de drainage des eaux souterraines à cet endroit.

Prévoir la mise en œuvre d'une étanchéité verticale et d'un drainage derrière le mur enterré de la cuisine et du cellier. Des études de faisabilité, des études géotechniques et des études de stabilités structurelles sont nécessaires.

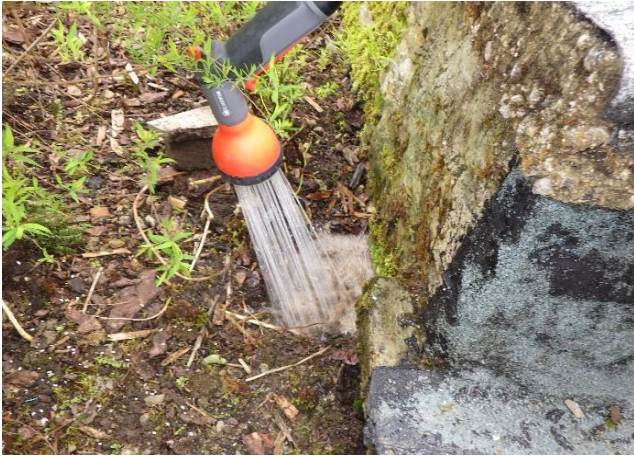
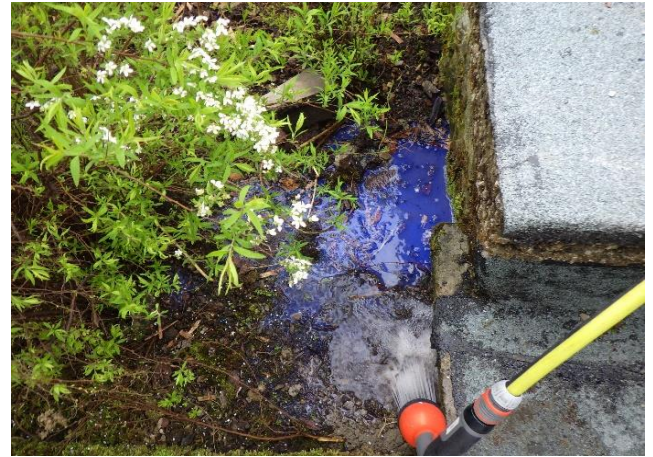
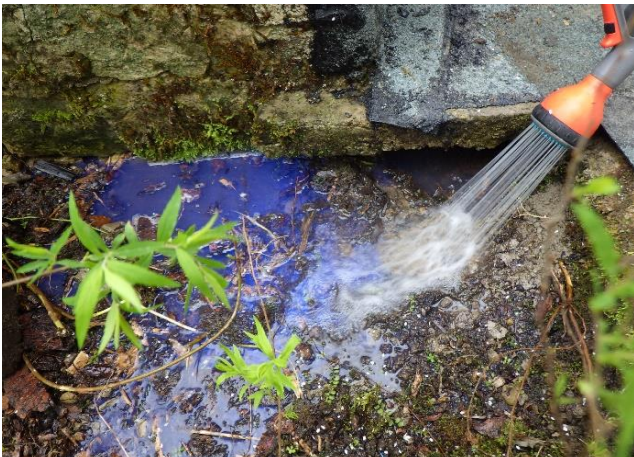
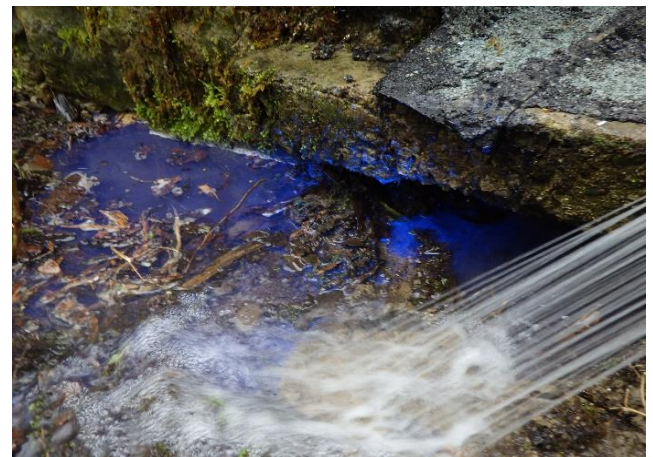
Mise en eau colorée (luminol) du mur enterré depuis le jardin voisin.

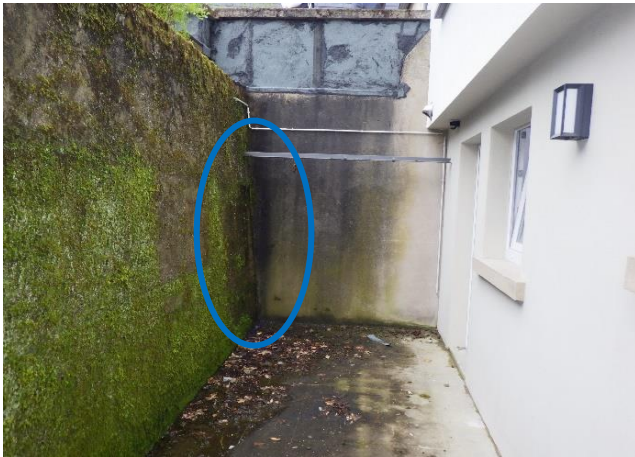
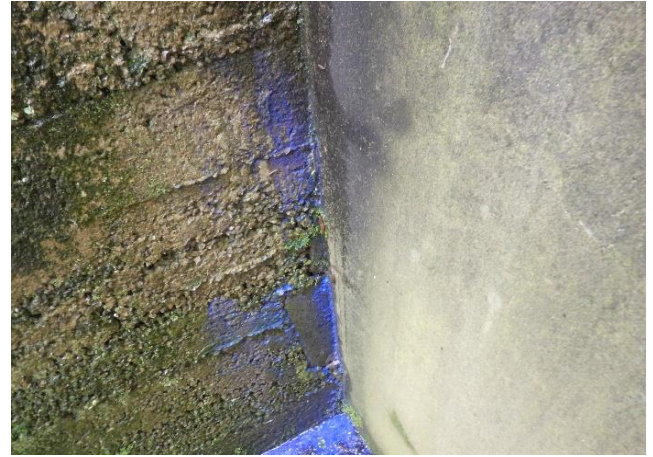
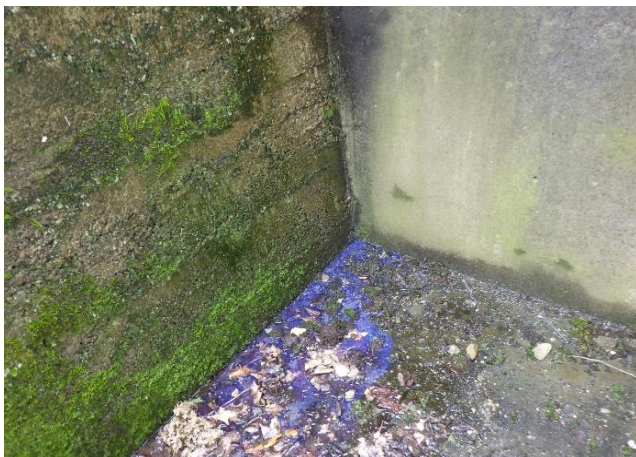
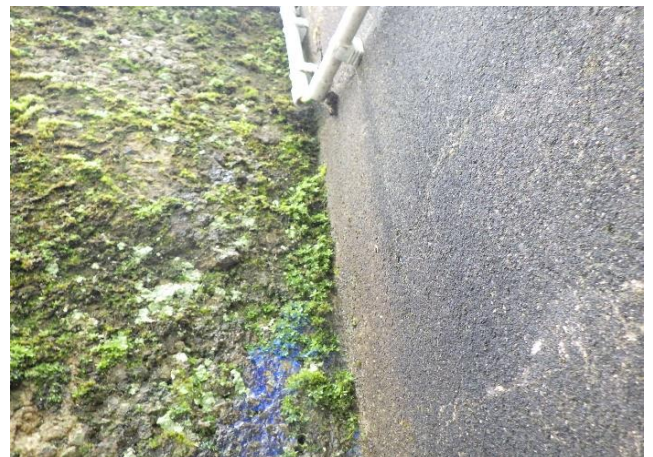
Le colorant s'écoule le long de la mitoyenneté (côté extérieur/jardin).

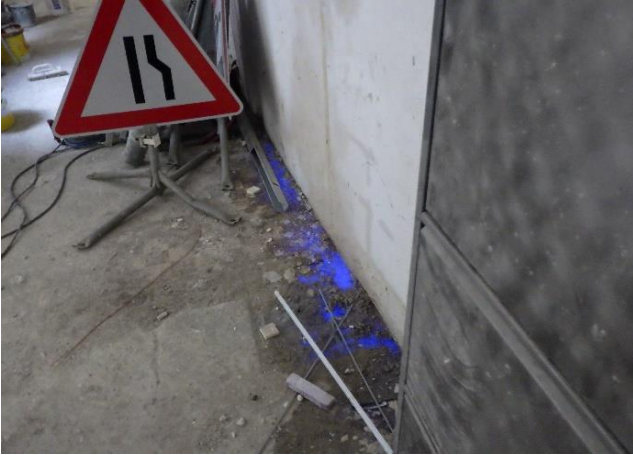
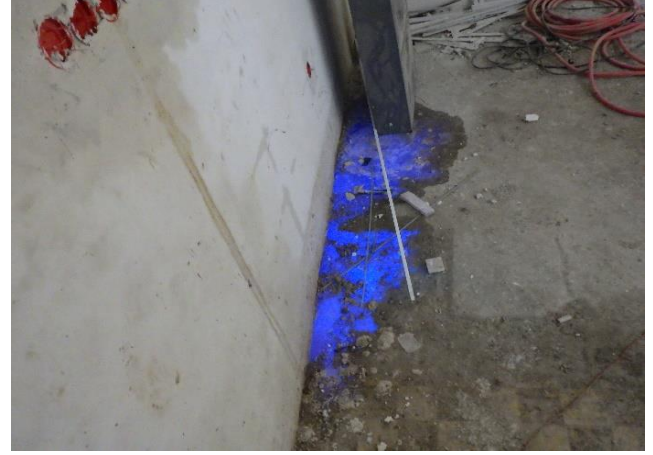
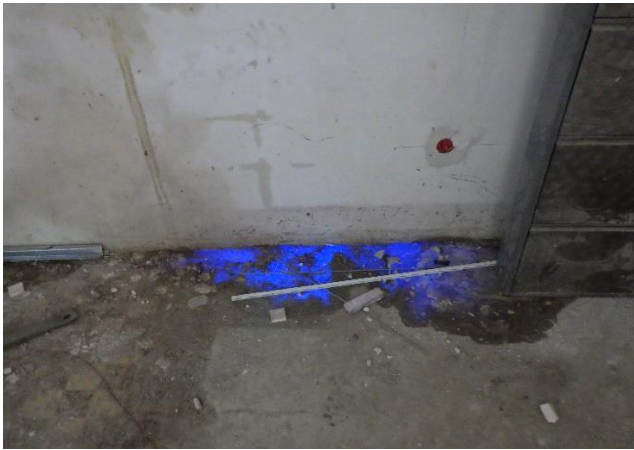
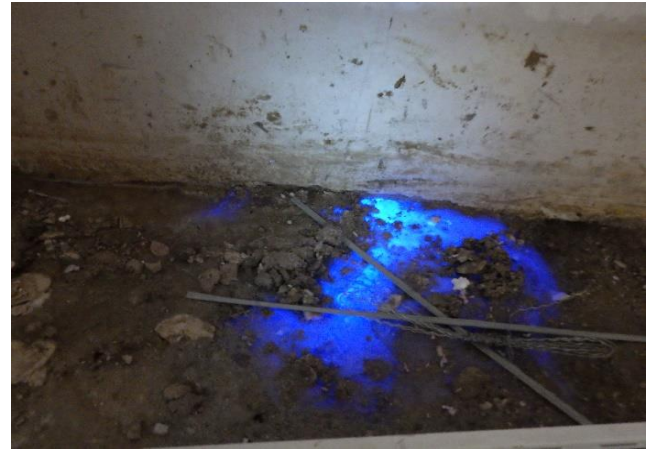
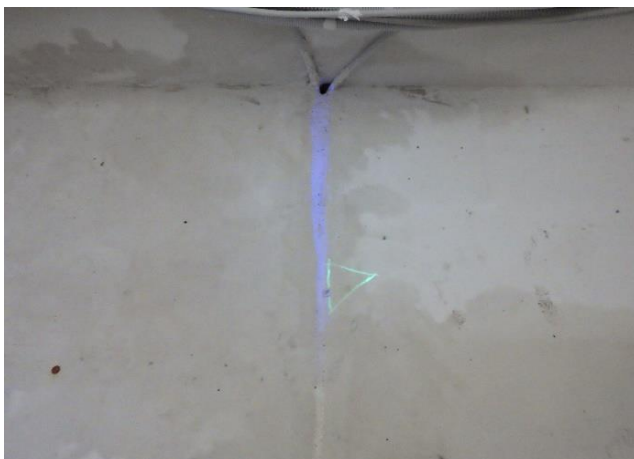
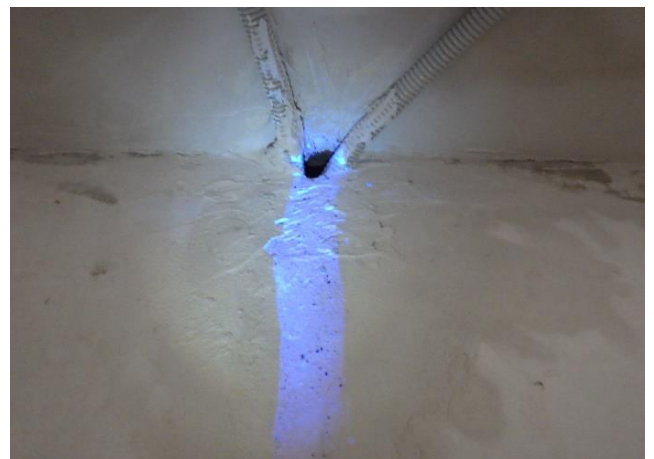
Le colorant s'infiltre également dans la cuisine de M. FAYE, à travers le mur enterré.
