RAPPORT D'INTERVENTION

M. BRELLE Pierre Alain
5 Rue Norbert Legallais
L-4207 ESCH SUR ALZETTE

Maison mitoyenne

Infiltrations d'eau pluviale à travers le mur enterré de la cave au sous-sol.

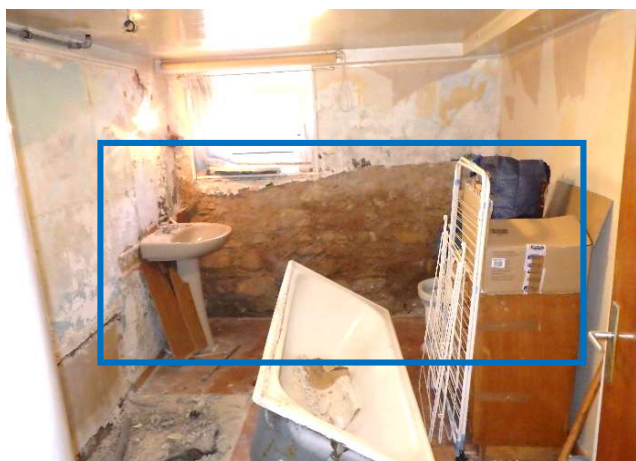
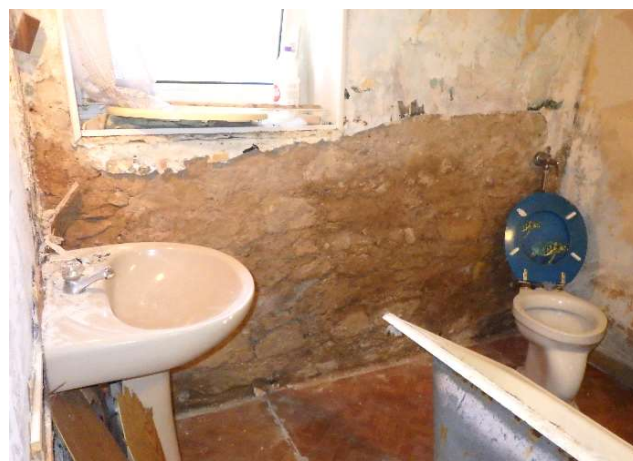
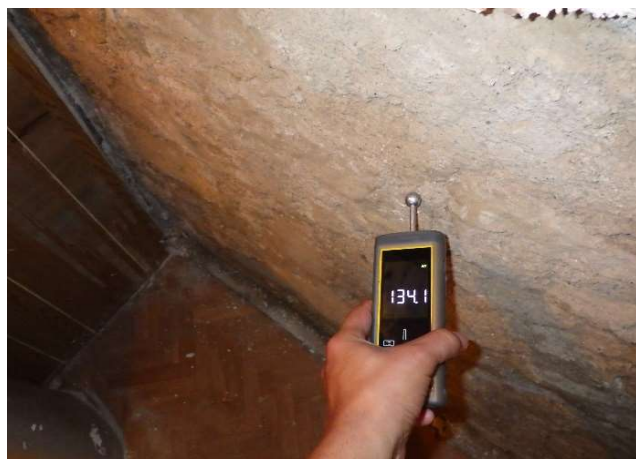
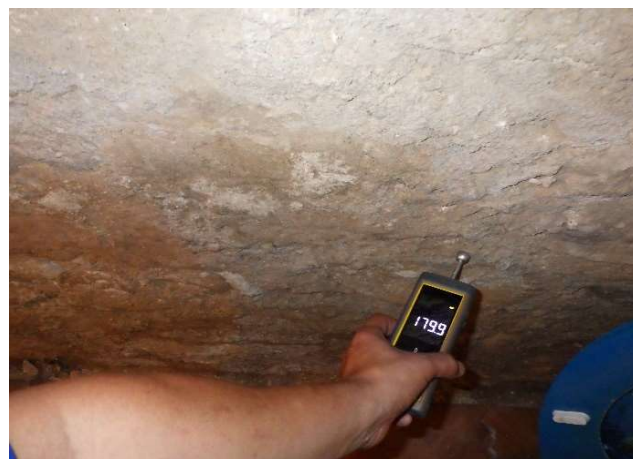
Mesures d'humidité capacitives : de 100 à 160 graduations, matériaux humides.

Mesures d'humidité capacitives : de 160 à 200 graduations, matériaux saturés en eau.

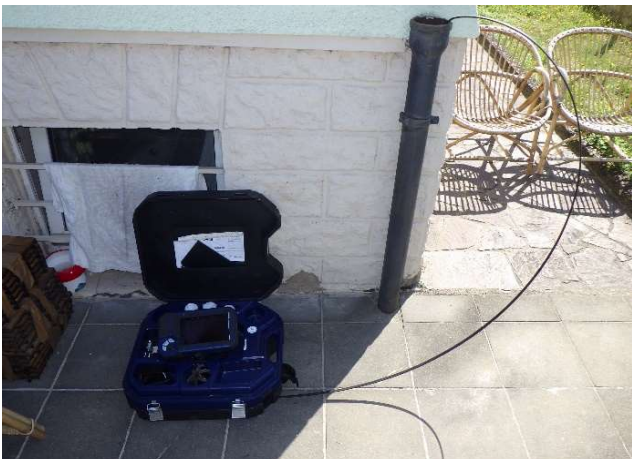
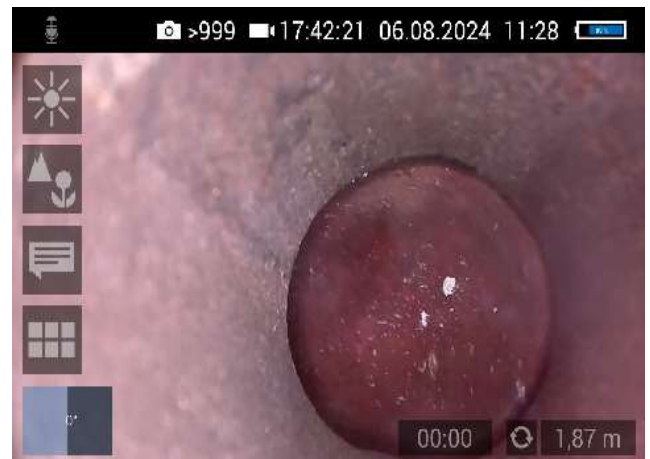
- Inspection par caméra vidéo de la descente d'eau pluviale située à l'angle Sud-Ouest de l'habitation.
Aucun défaut n'a été constaté.

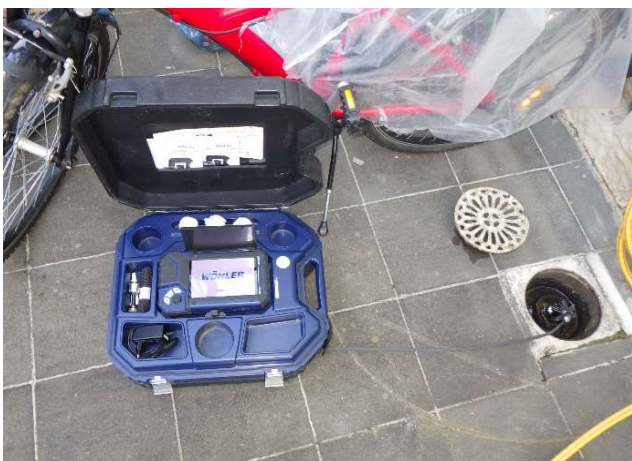
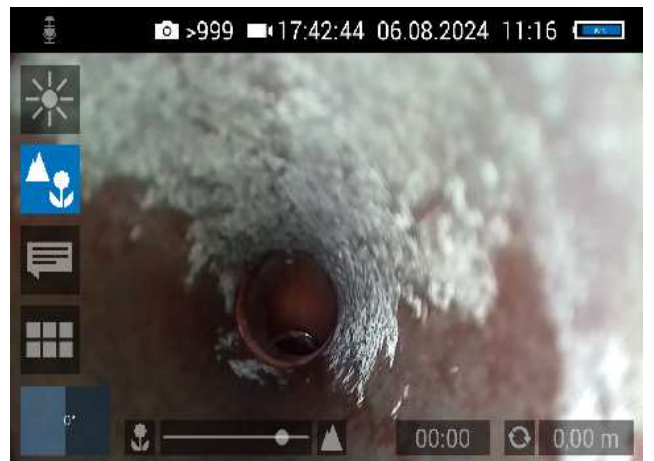
- Inspection par caméra vidéo de l'avaloir de la terrasse.

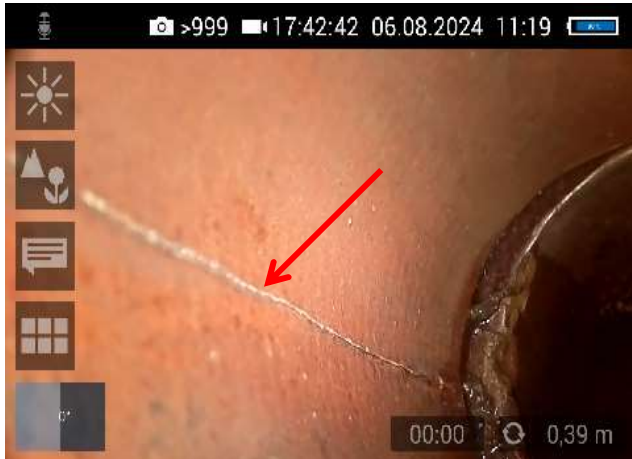
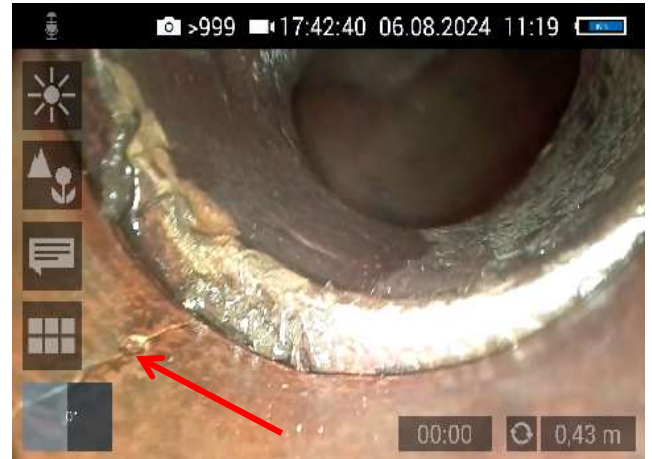
La conduite d'évacuation verticale est fissurée à environ 80cm sous l'avaloir.

- Défaut d'étanchéité du mur extérieur enterré de la cave.
- Fissuration de la conduite d'évacuation des eaux pluviales enterrée sous l'avaloir de la terrasse extérieure.

- Prévoir la réfection de l'étanchéité des parois extérieures enterrées du sous-sol.
- Réparer la conduite verticale fissurée sous l'avaloir.

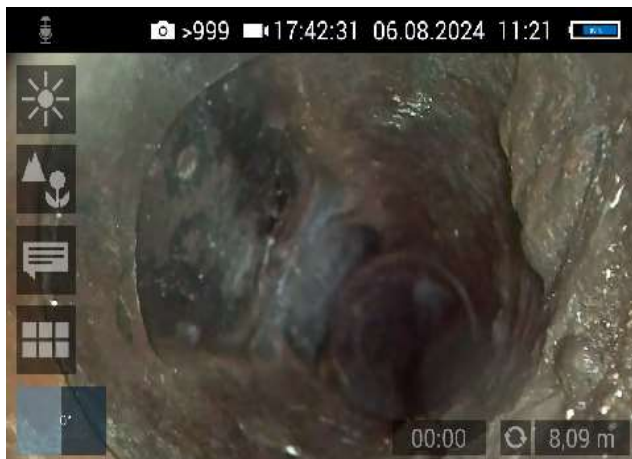
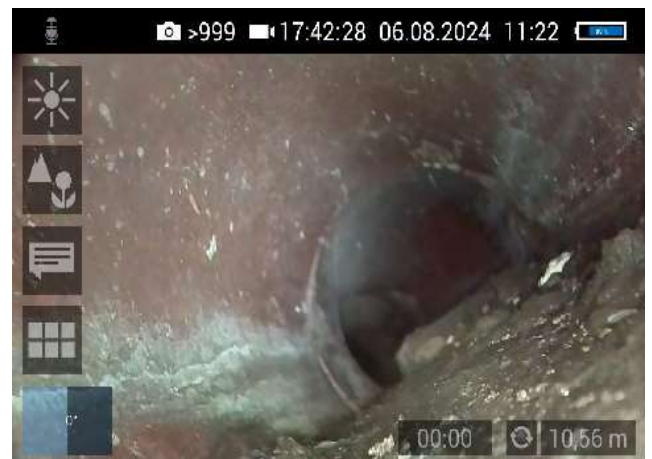
Nous notons la présence d'un peu de débris dans la conduite horizontale sous l'emprise de l'habitation.
Sans incidence sur les écoulements.

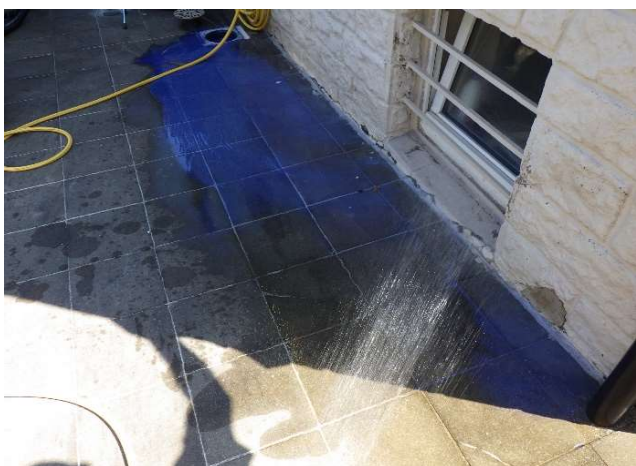
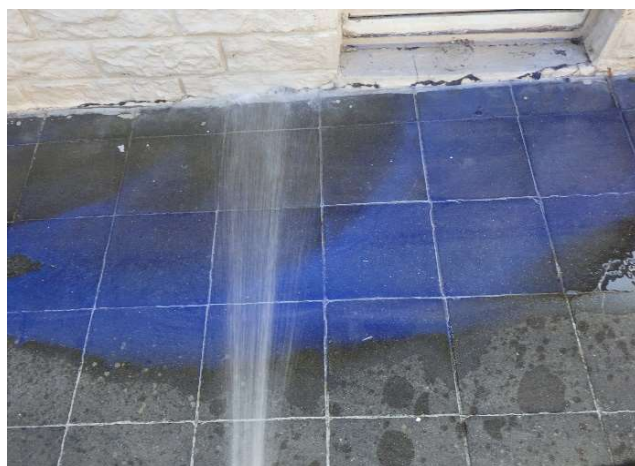
Mise en eau colorée (luminol) de la terrasse extérieure contre la cave sinistrée.

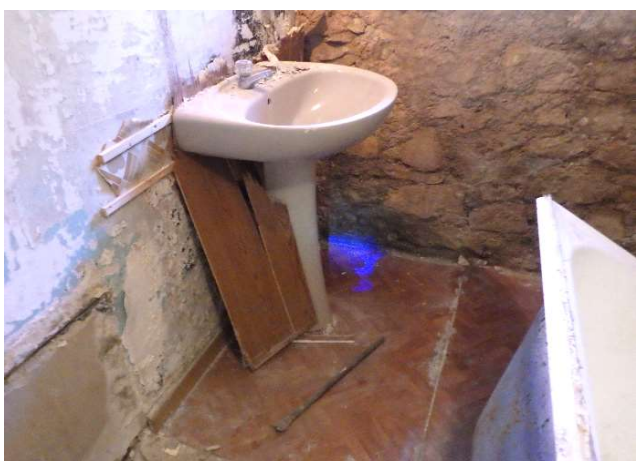
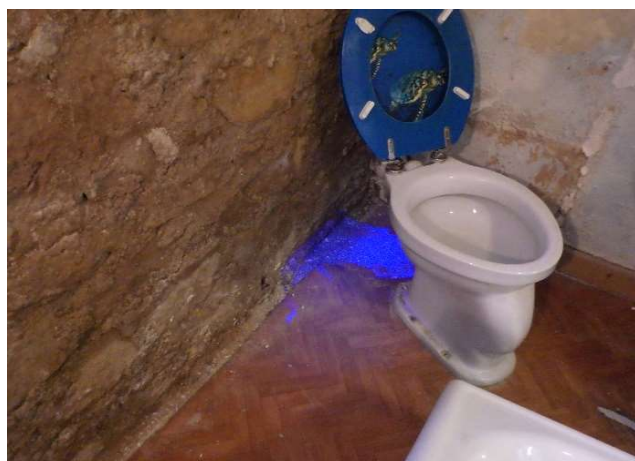
Infiltrations de colorant à travers le mur enterré de la cave.
