## **RAPPORT D'INTERVENTION**

M. FAYE Baye  
22 Rue du Commerce  
L-8220 MAMER

Infiltrations d'eau pluviale à travers les murs enterrés de la cuisine et du cellier situés au rez de chaussée de l'habitation de M. FAYE. CONNEXE LUX-2024-0555-rf, rapport d'intervention du 29/01/2024.

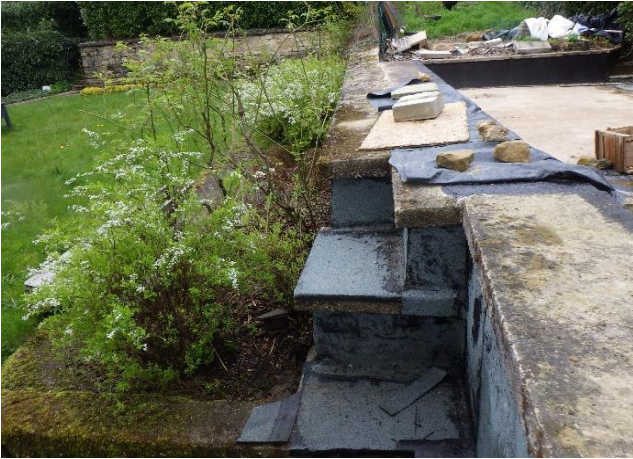
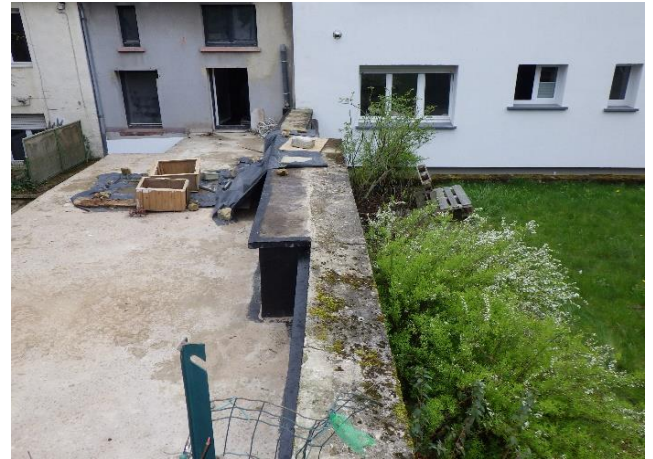
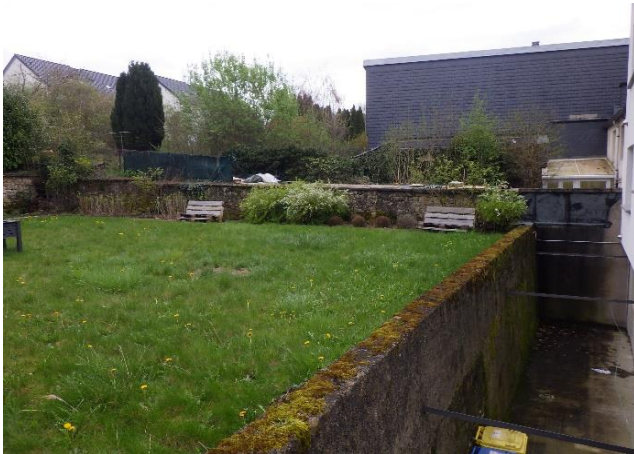
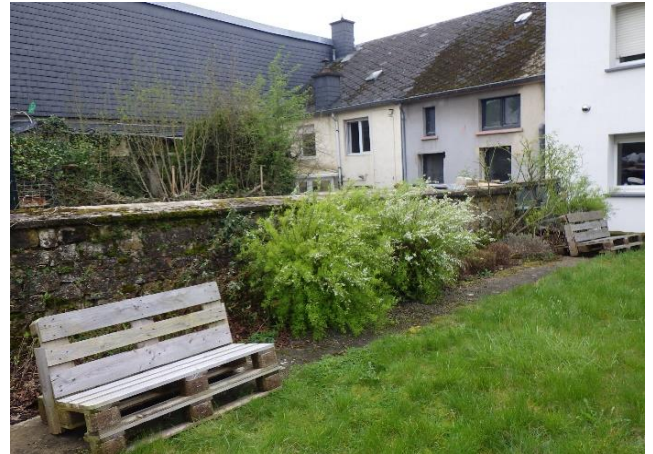
Les mur infiltrant est très ancien. Il est dépourvu d'étanchéité verticale et de drainage des eaux souterraines.

Les désordres observés proviennent d'un défaut d'étanchéité vertical généralisé du mur enterré de la cuisine et du cellier, le long de la mitoyenneté.
