RAPPORT D'INTERVENTION

M. BRELLE Pierre Alain
5 Rue Norbert Legallais
L-4207 ESCH SUR ALZETTE

Maison mitoyenne

Infiltrations d'eau pluviale à travers le mur enterré de la cave au sous-sol.

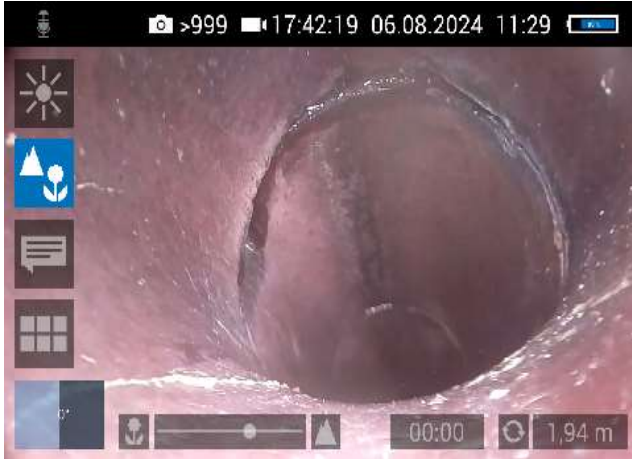
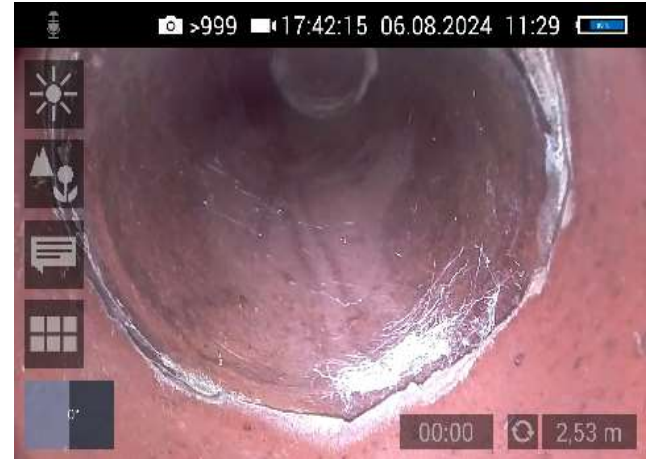
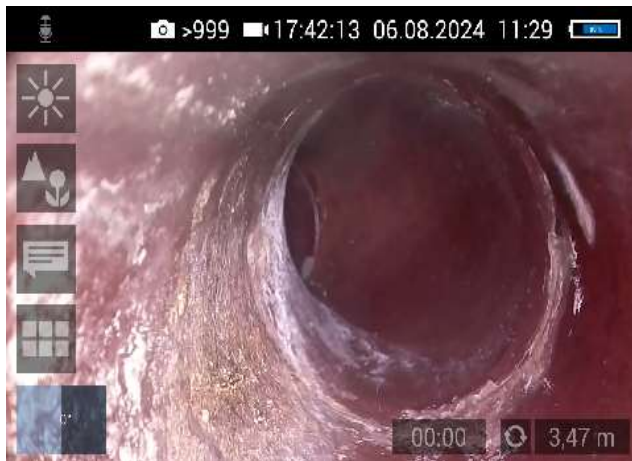
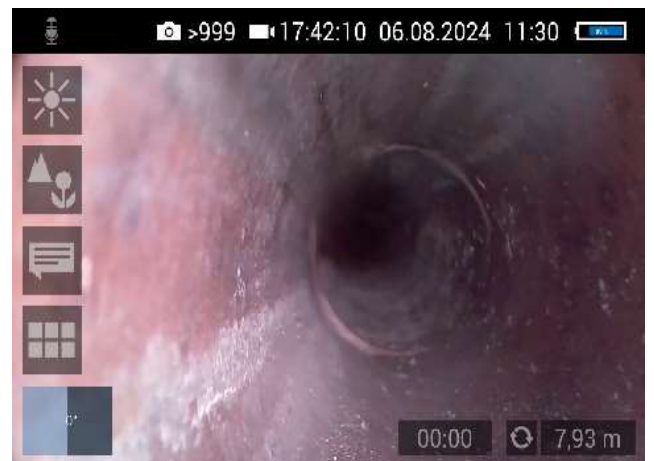
RESULTAT

- Inspection par caméra vidéo de la descente d'eau pluviale située à l'angle Sud-Ouest de l'habitation.
Aucun défaut n'a été constaté.

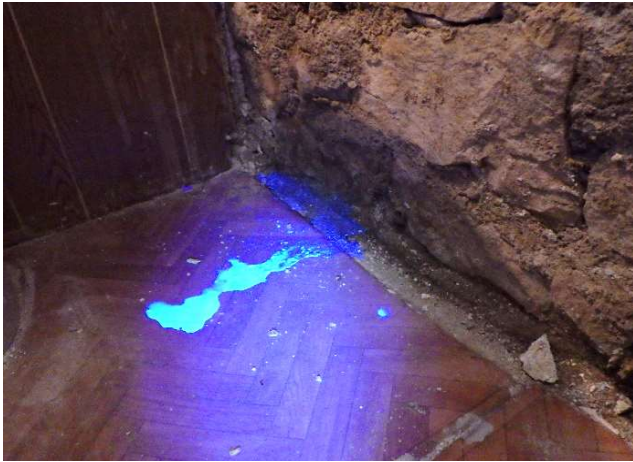
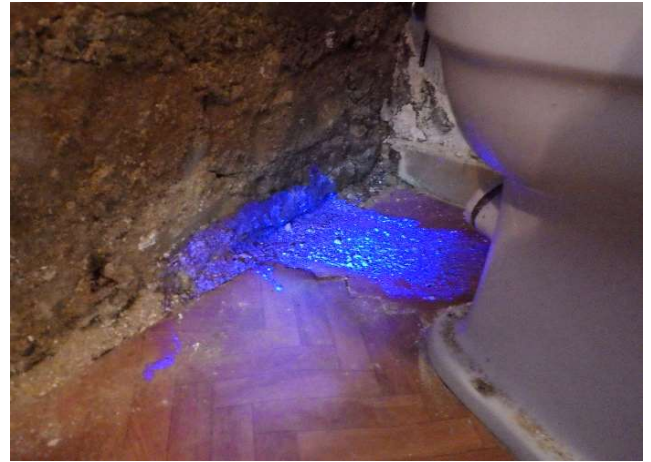
RESULTAT

Infiltrations de colorant à travers le mur enterré de la cave.

- Défaut d'étanchéité du mur extérieur enterré de la cave.
- Fissuration de la conduite d'évacuation des eaux pluviales enterrée sous l'avaloir de la terrasse extérieure.

- Prévoir la réfection de l'étanchéité des parois extérieures enterrées du sous-sol.
- Réparer la conduite verticale fissurée sous l'avaloir.
